Diagnóstico de Accesibilidad de un Museo para Personas con Discapacidad

Diagnosis of Accessibility of a Museum for People with Disabilities

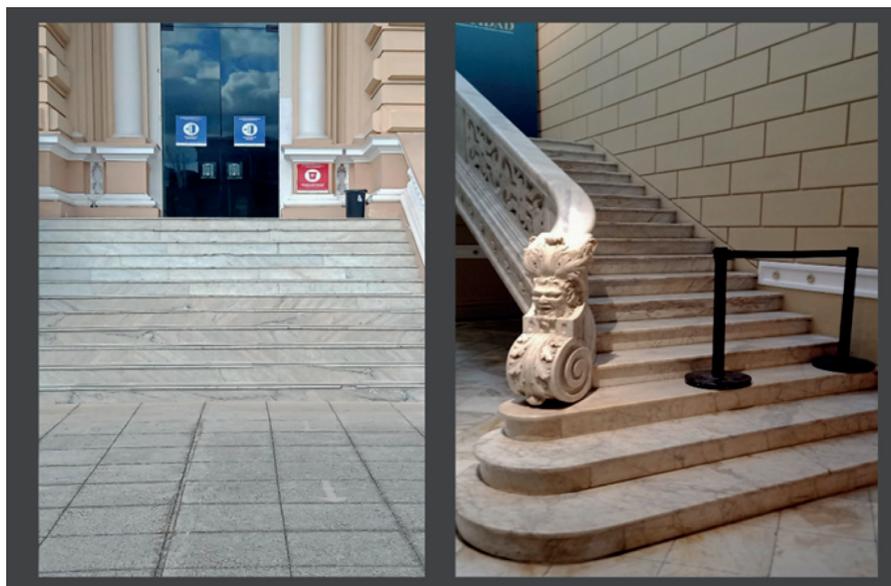
Figura 2. Escalera de ingreso y del segundo piso. (Elaboración propia, 2022)

miento técnico para su transporte. No se cuenta con un funcionamiento constante del elevador, mientras que, en la entrada principal, igual que para acceder al segundo piso, se utilizan principalmente escaleras, aunque en estas dos instancias no se cuentan con rampas de acceso para acceder a ellas (Figura 2).

- Obras, objetos e información a distintas alturas.
- Utilización de rampas plegables o de telescopio, por ser fácilmente transportables. Pueden utilizarse como medio de transición si se busca una opción a largo plazo.

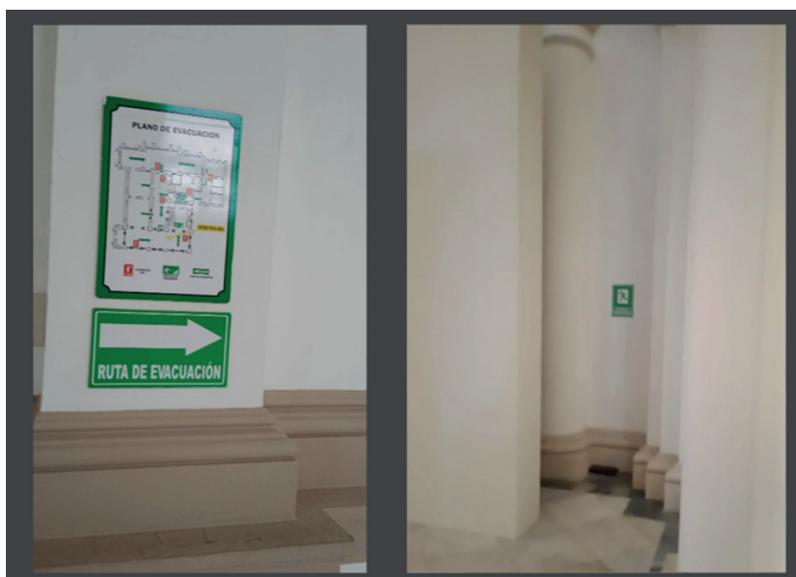
Figura 3. Señalizaciones “Ruta de evacuación” (Elaboración propia, 2022)

De acuerdo con lo anterior, surge la dificultad de llegar o acceder a las zonas de seguridad y puntos de encuentro para las personas con discapacidad, dado que, si el elevador dejara de funcionar por alguna emergencia, no se tiene otro tipo de salida para las personas con condición motora precaria; específicamente, para evacuar de forma adecuada el segundo piso o salir directamente del edificio del Museo. Igualmente, sólo se cuenta con una señalización principal de emergencia, siendo que las demás que se encuentran en las paredes, son pequeñas, escondidas y difíciles de notar para personas con dificultad visual o que no se pueden acercar a donde éstos están ubicadas (Robles, 2019, P. 58) (figura 3).

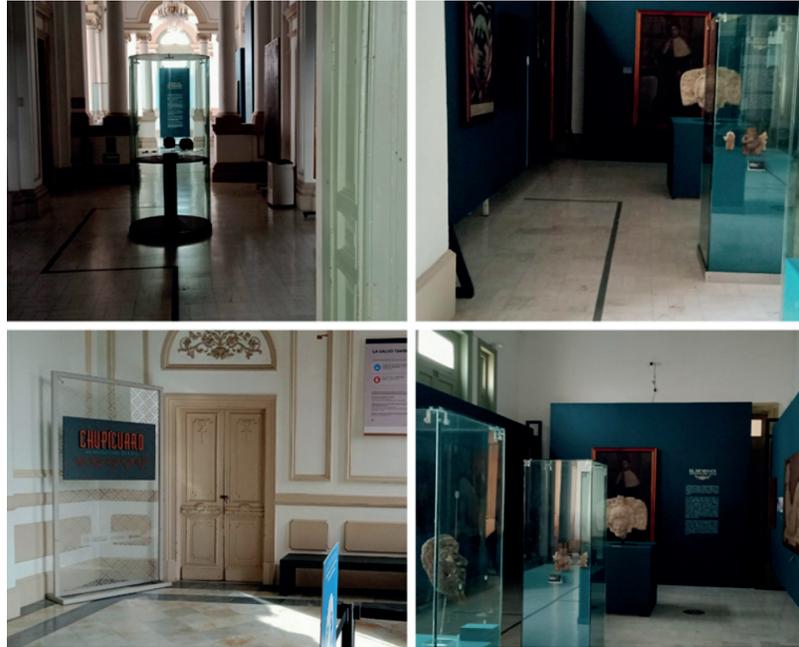
Figura 5. Espacio entre objetos y mobiliario. (Elaboración propia, 2022)

Aún con la ventaja de ser fáciles de modificar, usualmente estas exhibiciones se organizan en poco espacio, debido a que el edificio original contiene columnas que dificultan la movilidad. En relación con esto, el armado de las partes intercambiables en algunas ocasiones no ayuda a la comodidad de todos, por lo que

usualmente es insuficiente para disfrutar adecuadamente de la exhibición; aunque el Museo no reciba una gran cantidad de visitantes con discapacidad (Figura 5).

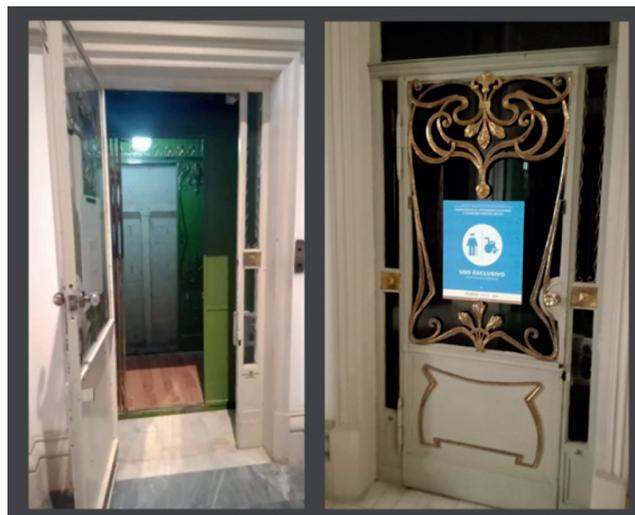
Figura 6. Puerta de ingreso al elevador. (Elaboración propia, 2022)

De las respuestas proporcionadas, 5 de ellas afirman que el elevador presenta fallas debido a su antigüedad, y aunque son solucionadas con rapidez, pueden ser constantes. Por otro lado, 3 respondieron con negativas, mientras que uno menciona no haber utilizado el elevador y el último, hizo notar que algunas personas que no sufren ninguna discapacidad, lo utilizan sin tener consideración de las personas a quienes va dirigido. Se hace necesario comentar, que el edificio cuenta con un elevador con un tamaño adecuado para ser de utilidad a personas que usen equipamiento técnico en su movilidad y para un acompañante, sin embargo, se notó que el ingreso a éste es reducido, por ser un artefacto antiguo, que fue construido al mismo tiempo que el edificio, con 80 centímetros y con barandal abierto, lo que en una entrada difícil (Figuras 6 y 7).

- Reparación completa y a fondo del elevador del lugar.
- Asientos disponibles para sentarse en distintas partes del museo.
- Disponibilidad de sillas de ruedas, andaderas y bastones.

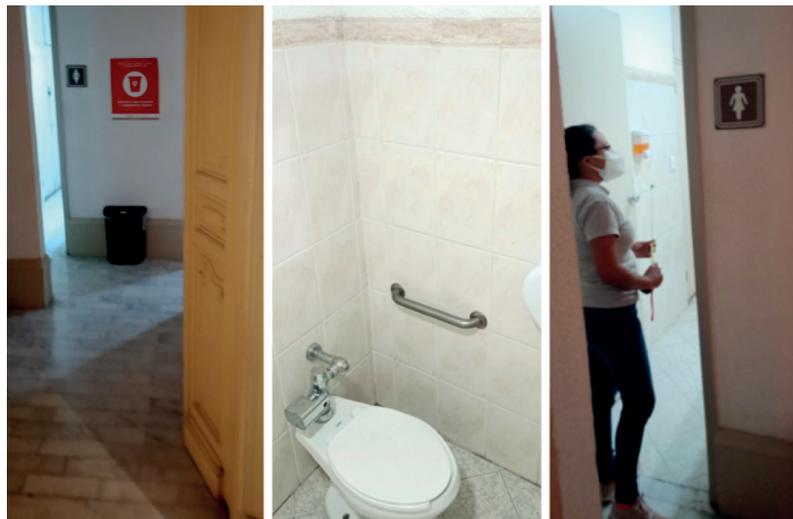
Figura 9. Baños y cubículo para personas con discapacidad. (Elaboración propia, 2022)

4 de las 10 personas han respondido “No tener ninguna para dar o que ellos hayan recibido”, mientras que los 6 restantes escribieron: rampas de acceso, ya que esto frena incluso el incremento de este tipo de público, la segunda que se reitera es la del elevador coincidiendo con el acceso al segundo piso por falta de rampas. De igual importancia, se mencionan la falta de sensibilización en el personal, los escasos conocimientos sobre cómo tratar a las personas con discapacidad, la solución de problemas de una manera respetuosa, sin mencionar que no se tienen exhibiciones que permitan acomodar a personas con discapacidades visuales o que utilicen diferentes formas de visualización. Por otro lado, existen dos cubículos en los sanitarios para personas con discapacidad en el edificio, uno en cada piso del Museo, ubicados en lugares fáciles de localizar (Figura 9). Asimismo, y gracias a que el flujo de visitantes es medio, pueden manejarlo durante las horas de servicio, y los baños no tienden a crear conflicto para este tipo de personas.
